# حقيقة

## المفاعل النووي السوري

وتقارير المخابرات الأمريكية والوكالة الدولية للطاقة الذرية

د. يسري أبوشادي

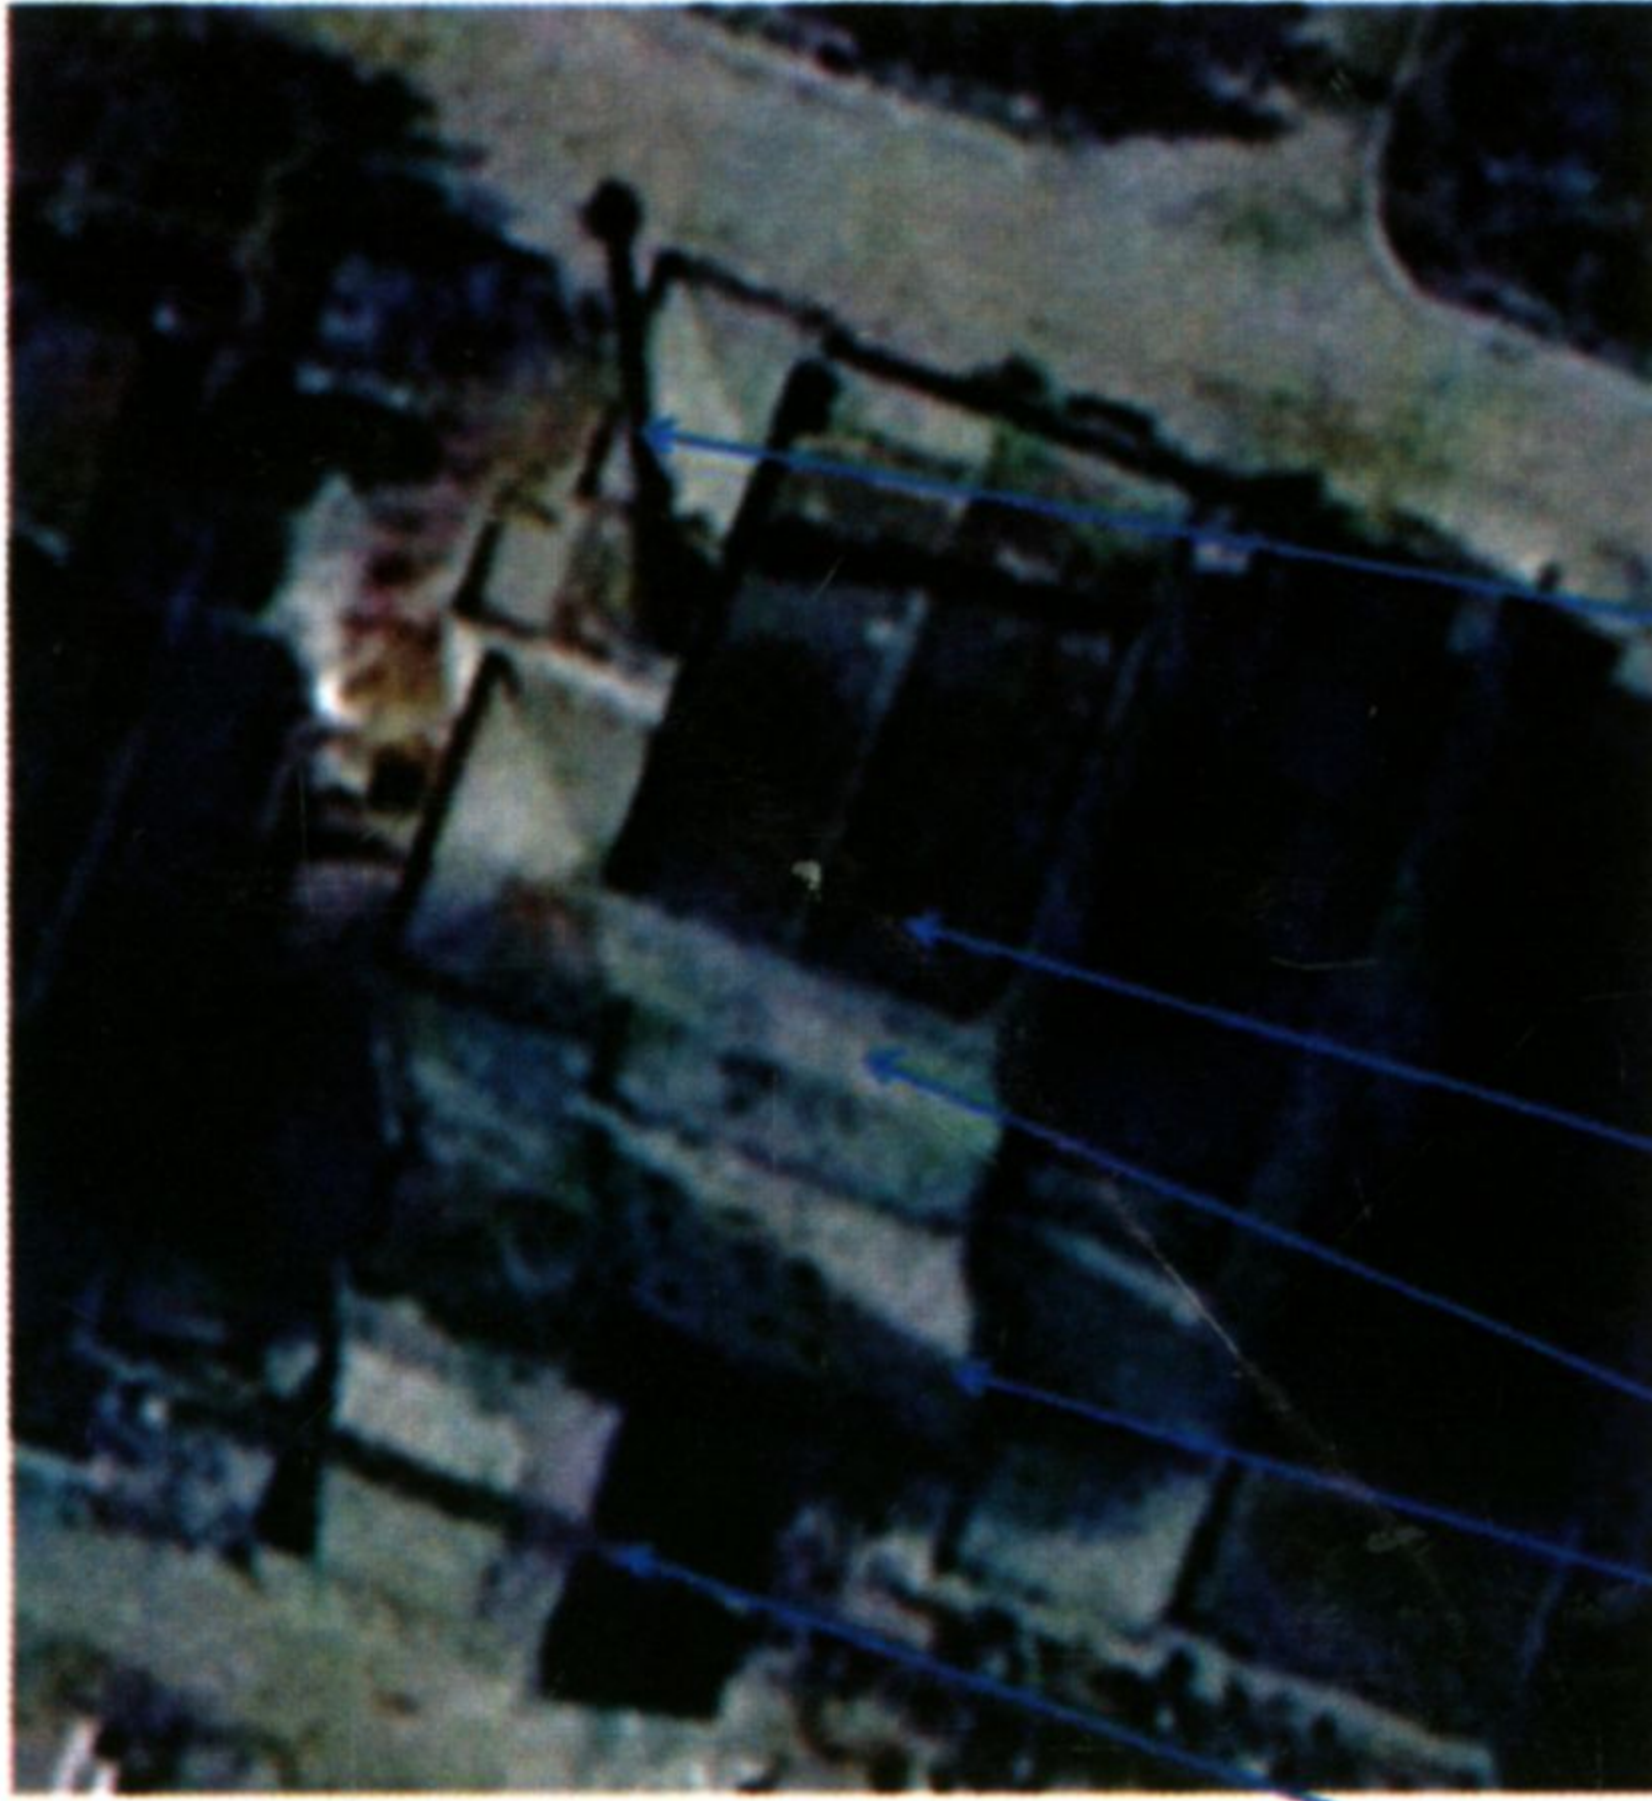
### 5 MWe North Korea Reactor (Rear Side)

Reactor Stack  
(~ 50 m)

Steam pipes between Reactor heat exchanger and  
Turbo-Generator building

شكل (٢٢): صورة فضائية لموقع المفاعل الكورى (المماثل للمفاعل البريطانى كالدروهل ولكن بقدره أقل -٢٥ ميغاوات حرارى أو ٥ ميغاوات كهربى). يلاحظ وجود المفاعل وبركة الوقود المستهلك فى مبنين منفصلين وعدم وجود أبخرة من برج التبريد لتوقف المفاعل لحظة التصوير

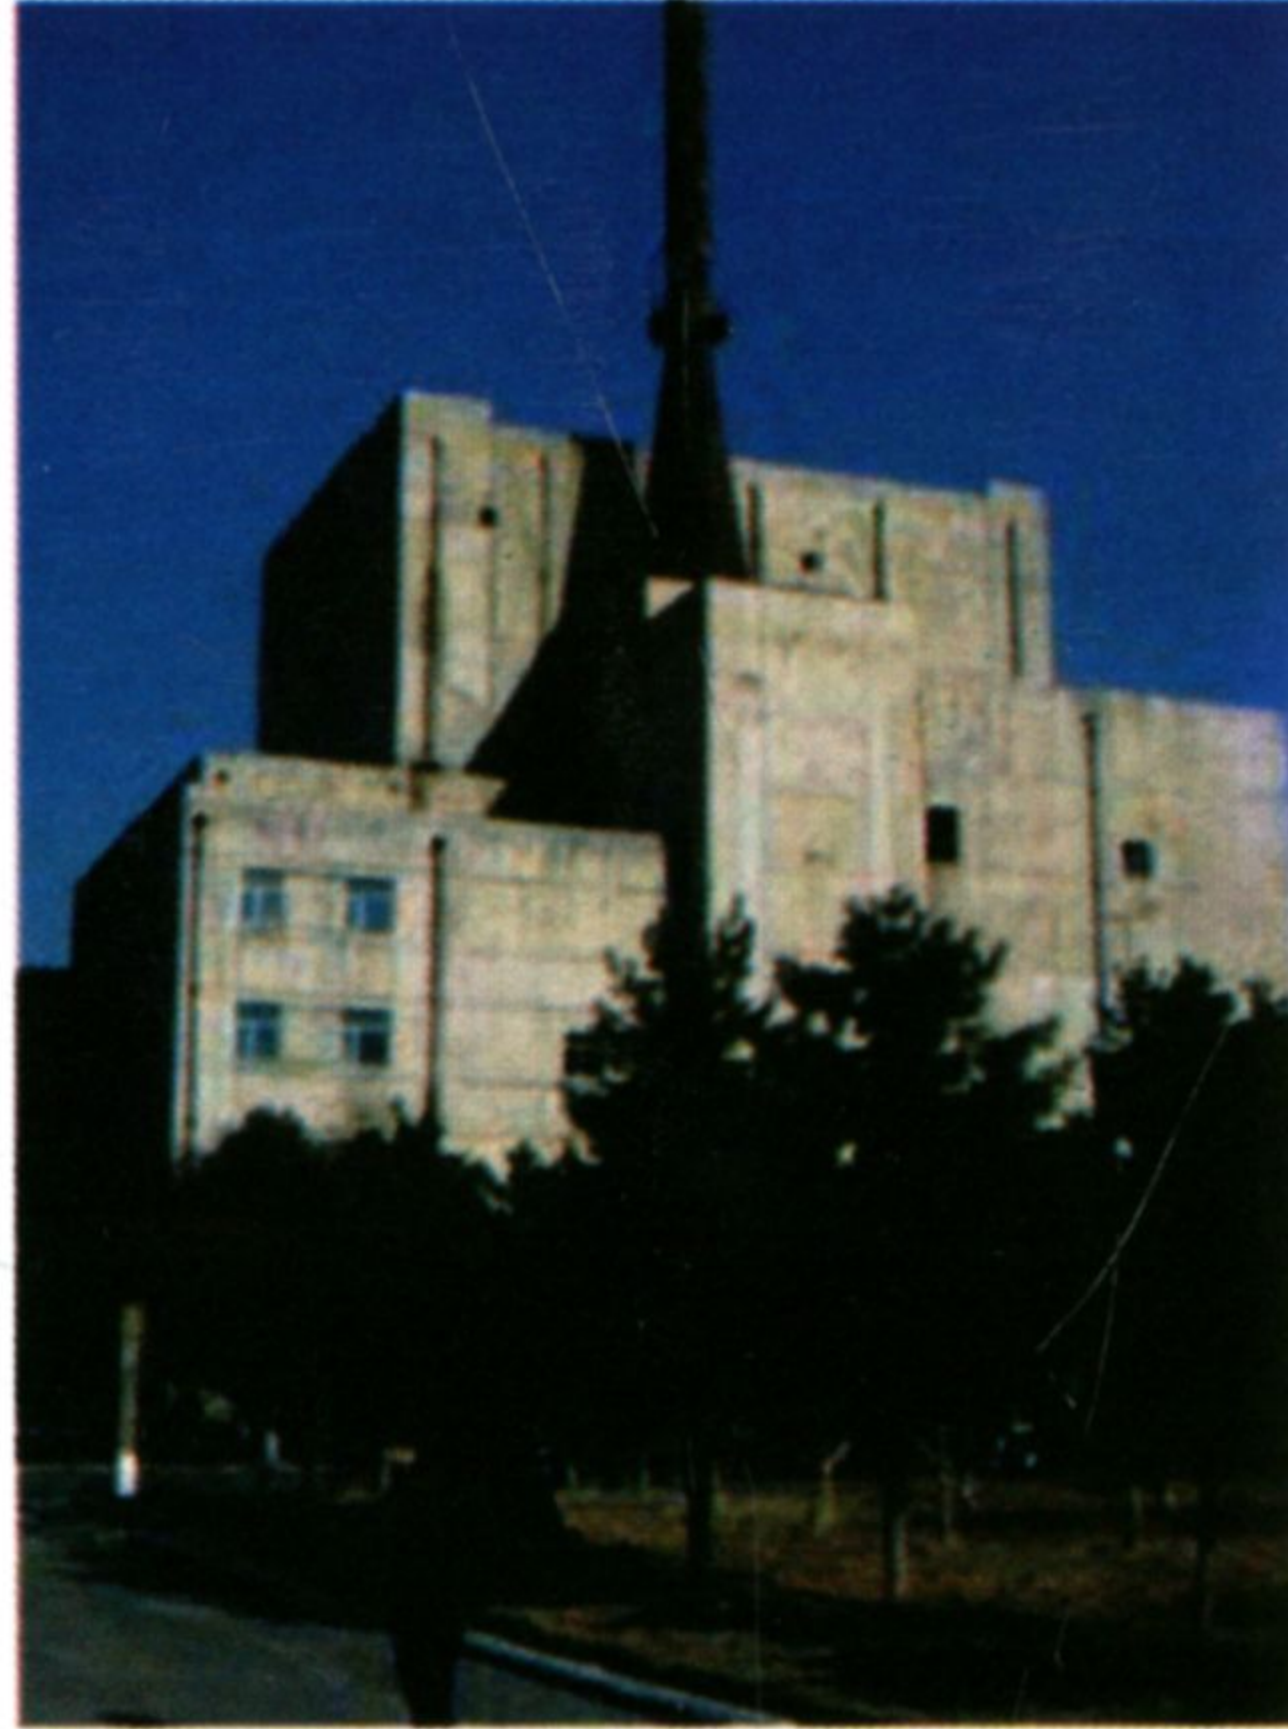
شكل (٢٣): صورة أرضية لمبنى المفاعل الكورى ويلاحظ الارتفاعات المختلفة وعدد الأدوار فوق الأرض (خمسة) والمدخل والمدخنة

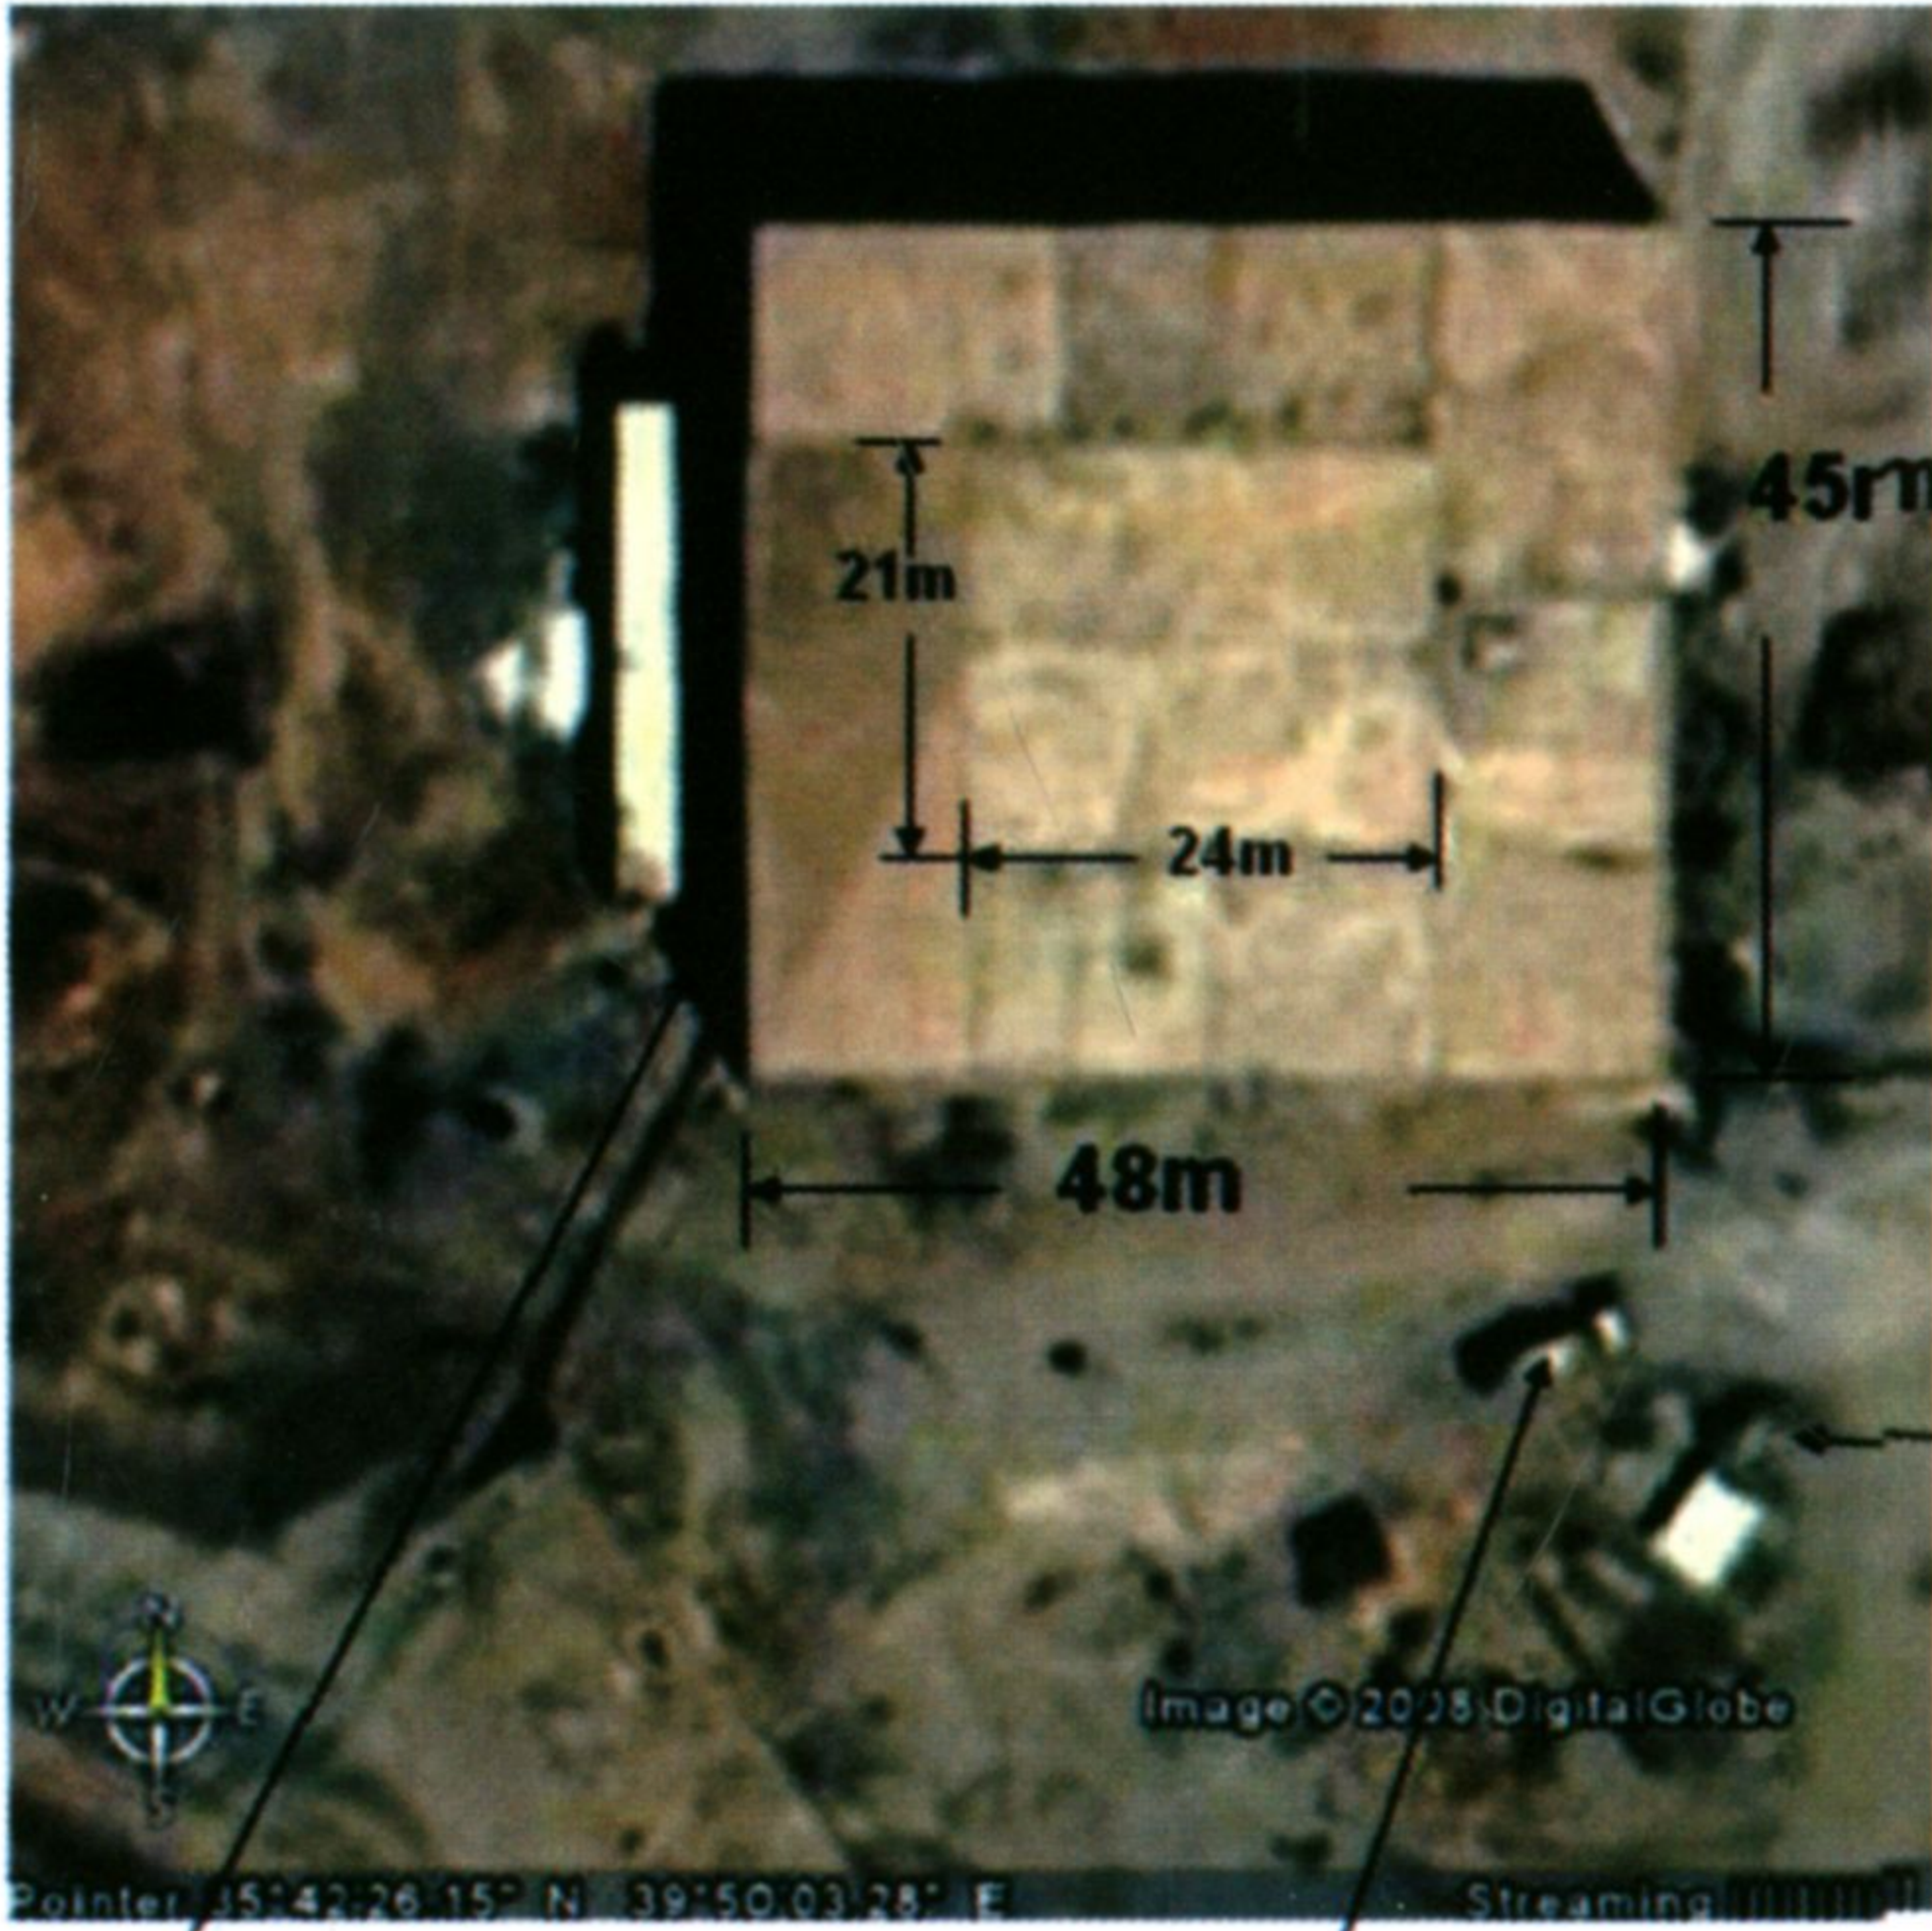
10-12m high

Truck with cement mixer

شكل (٢٨) : الأبعاد الأفقية والرأسية للمبنى السوري وظلاله (يلاحظ عربة خلط الأسمنت وظلها)

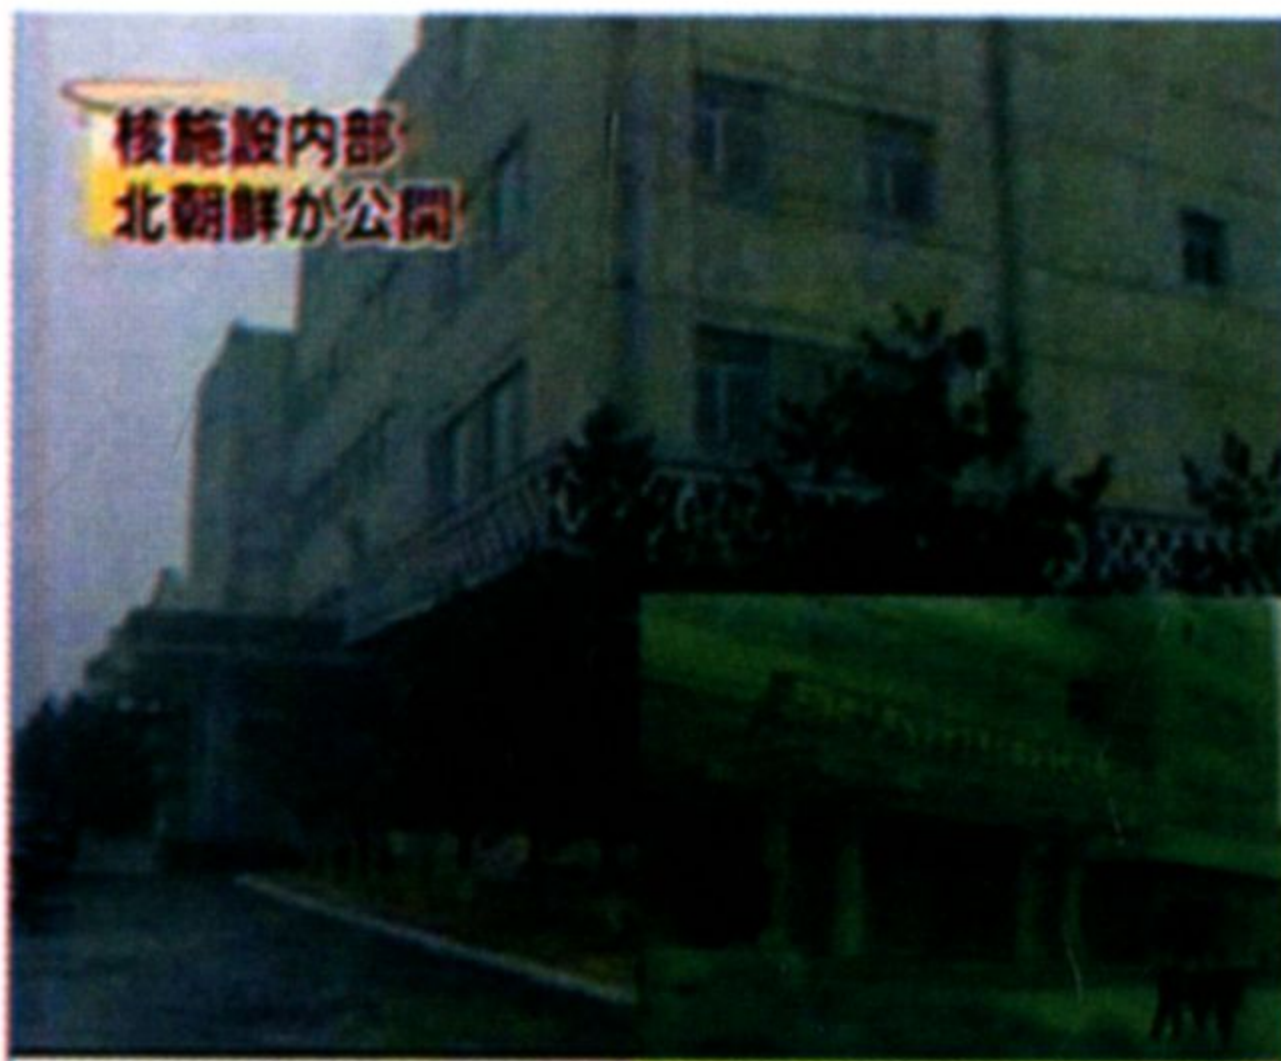
شكل (٣٠) : مقارنة بين مدخل مبنى المفاعل الكوري (~١٠٪ من الارتفاع الكلى) ومدخل المبنى السوري (~٤٠٪)

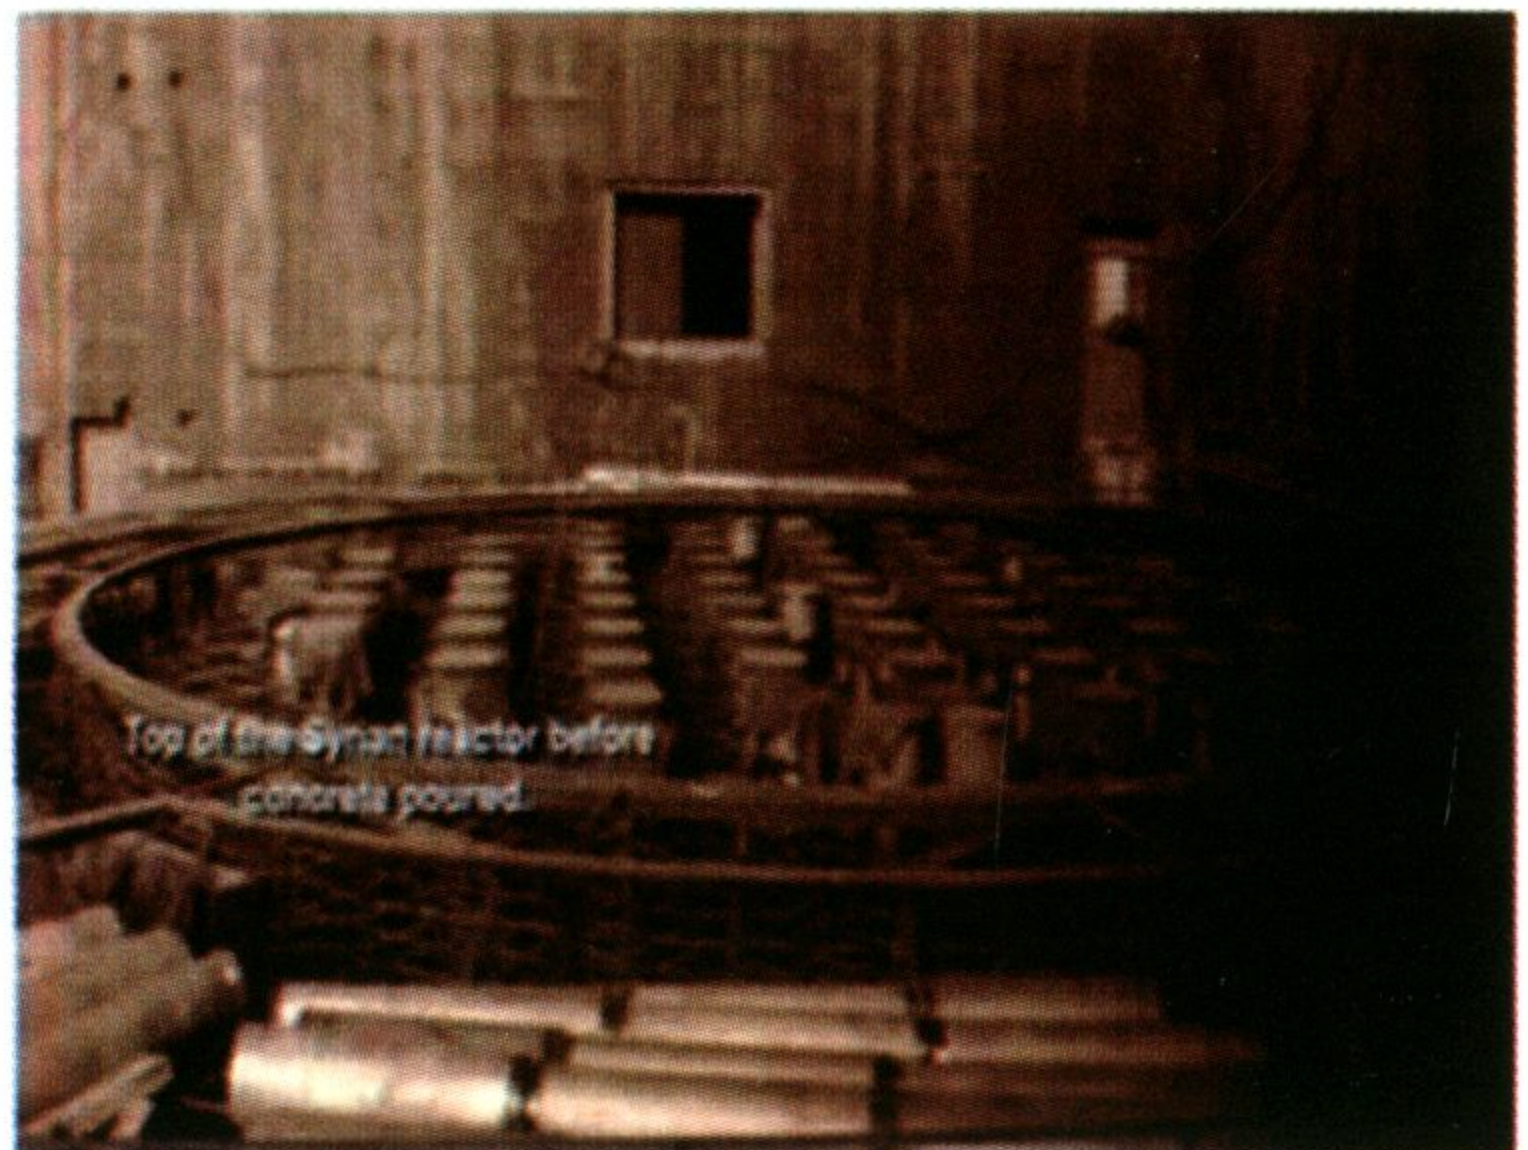
52 Ports in the simulated core while

56 Ports in the ground photo

Syrian Reactor

$$4+6+8+8+8+8+6+4$$

شكل (٣٥) : مقارنة بين عدد المنافذ لقلب المفاعل حسب التقرير الأمريكي طبقاً للصورة الأرضية

و طبقاً للنموذج التخيلي الأمريكي وكذا العدد للمفاعل الكوري

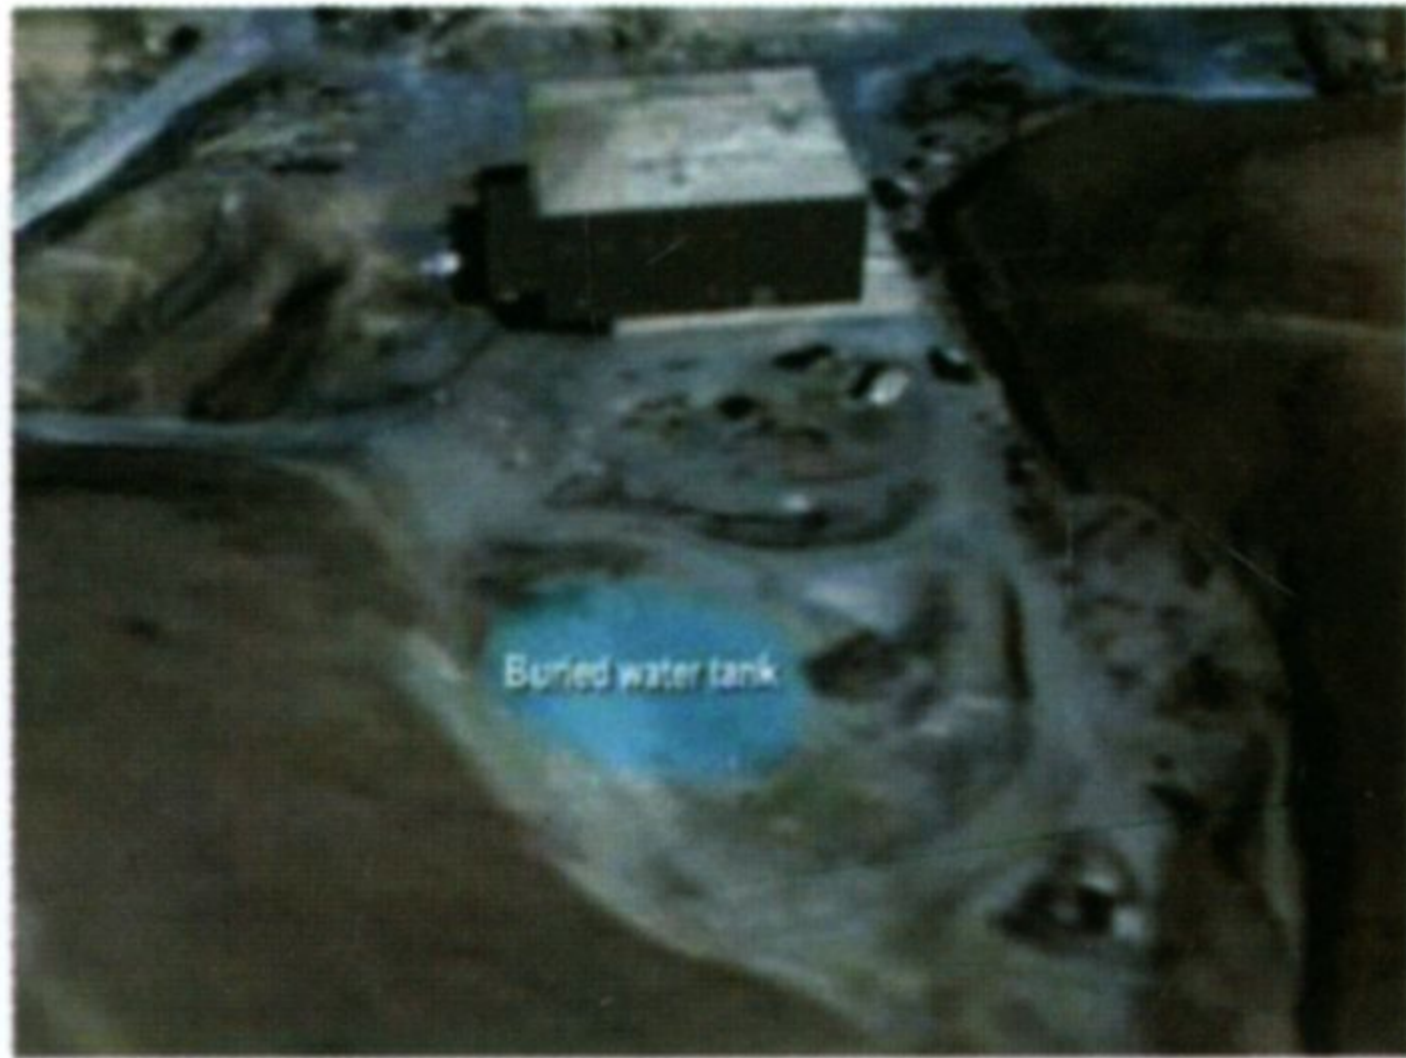
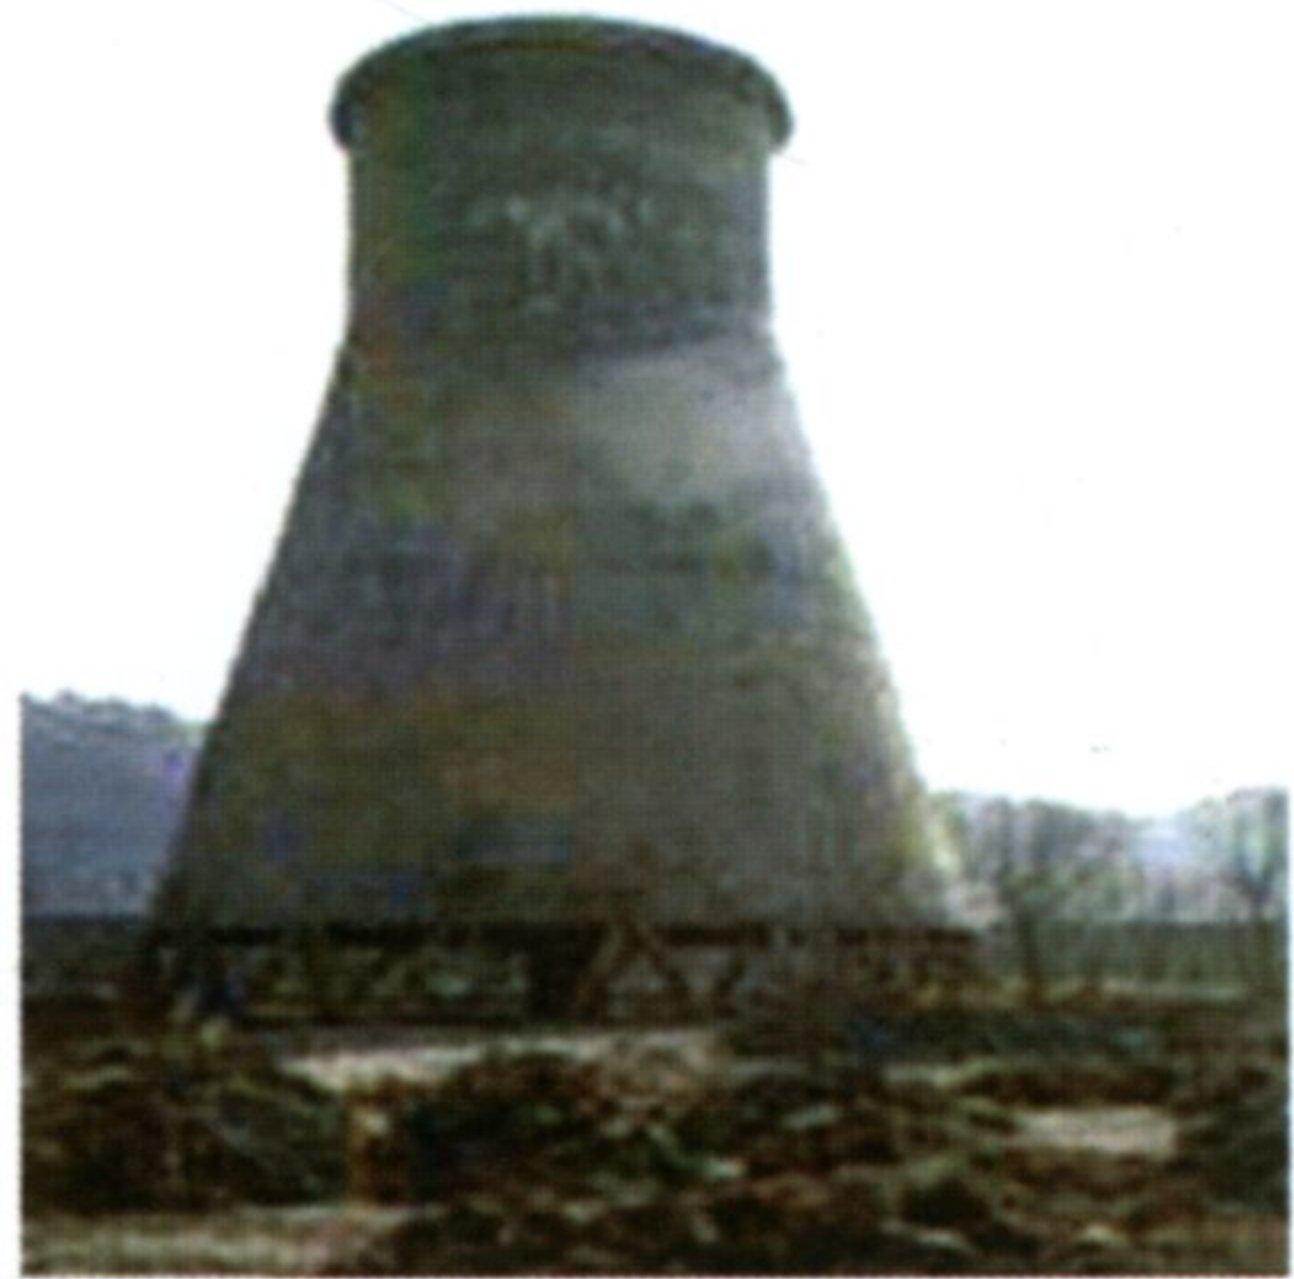
الموقع السوري خزان ماء تحت الأرض يزعم أنه  
لتبريد المفاعل (بدون برج التبريد قد تنفجر)

الموقع الكوري برج التبريد  
(ارتفاع حوالي (٤٠م)

شكل (٣٦) : برج التبريد الكوري الضخم مع مقارنة مع التصور الأمريكي لدائره التبريد السورية  
باستخدام بحيرة صناعية (خزان) تحت الأرض

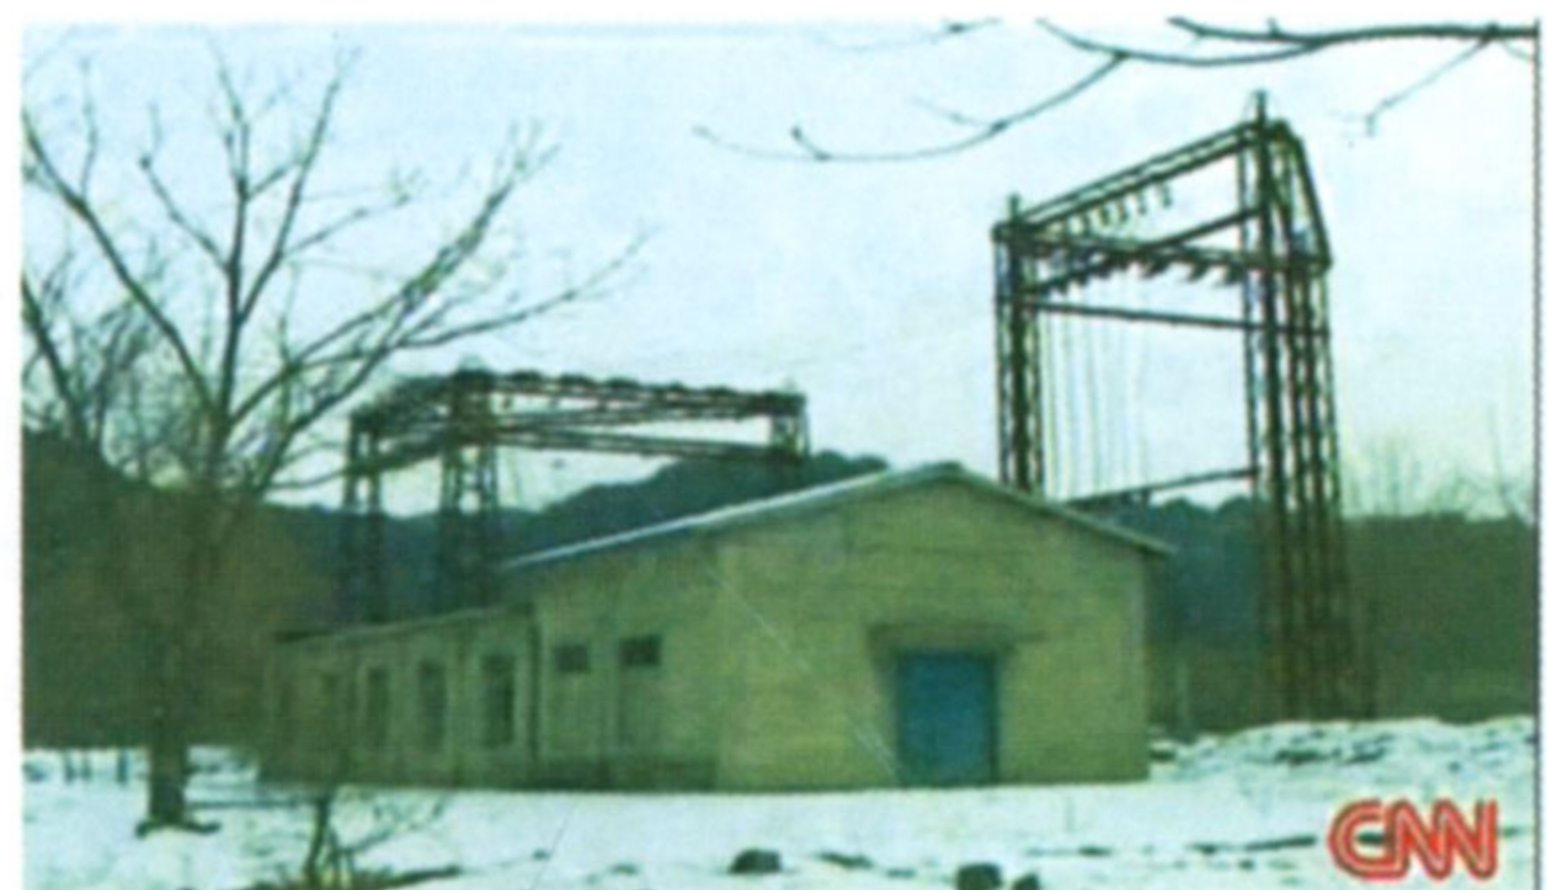
شكل (٣٧) : مبنى مضخات المياه لدائرة التبريد  
الثالثة القريب من برج التبريد للمفاعل الكوري  
وتظهر في الصورة كابلات قوية لنقل الكهرباء

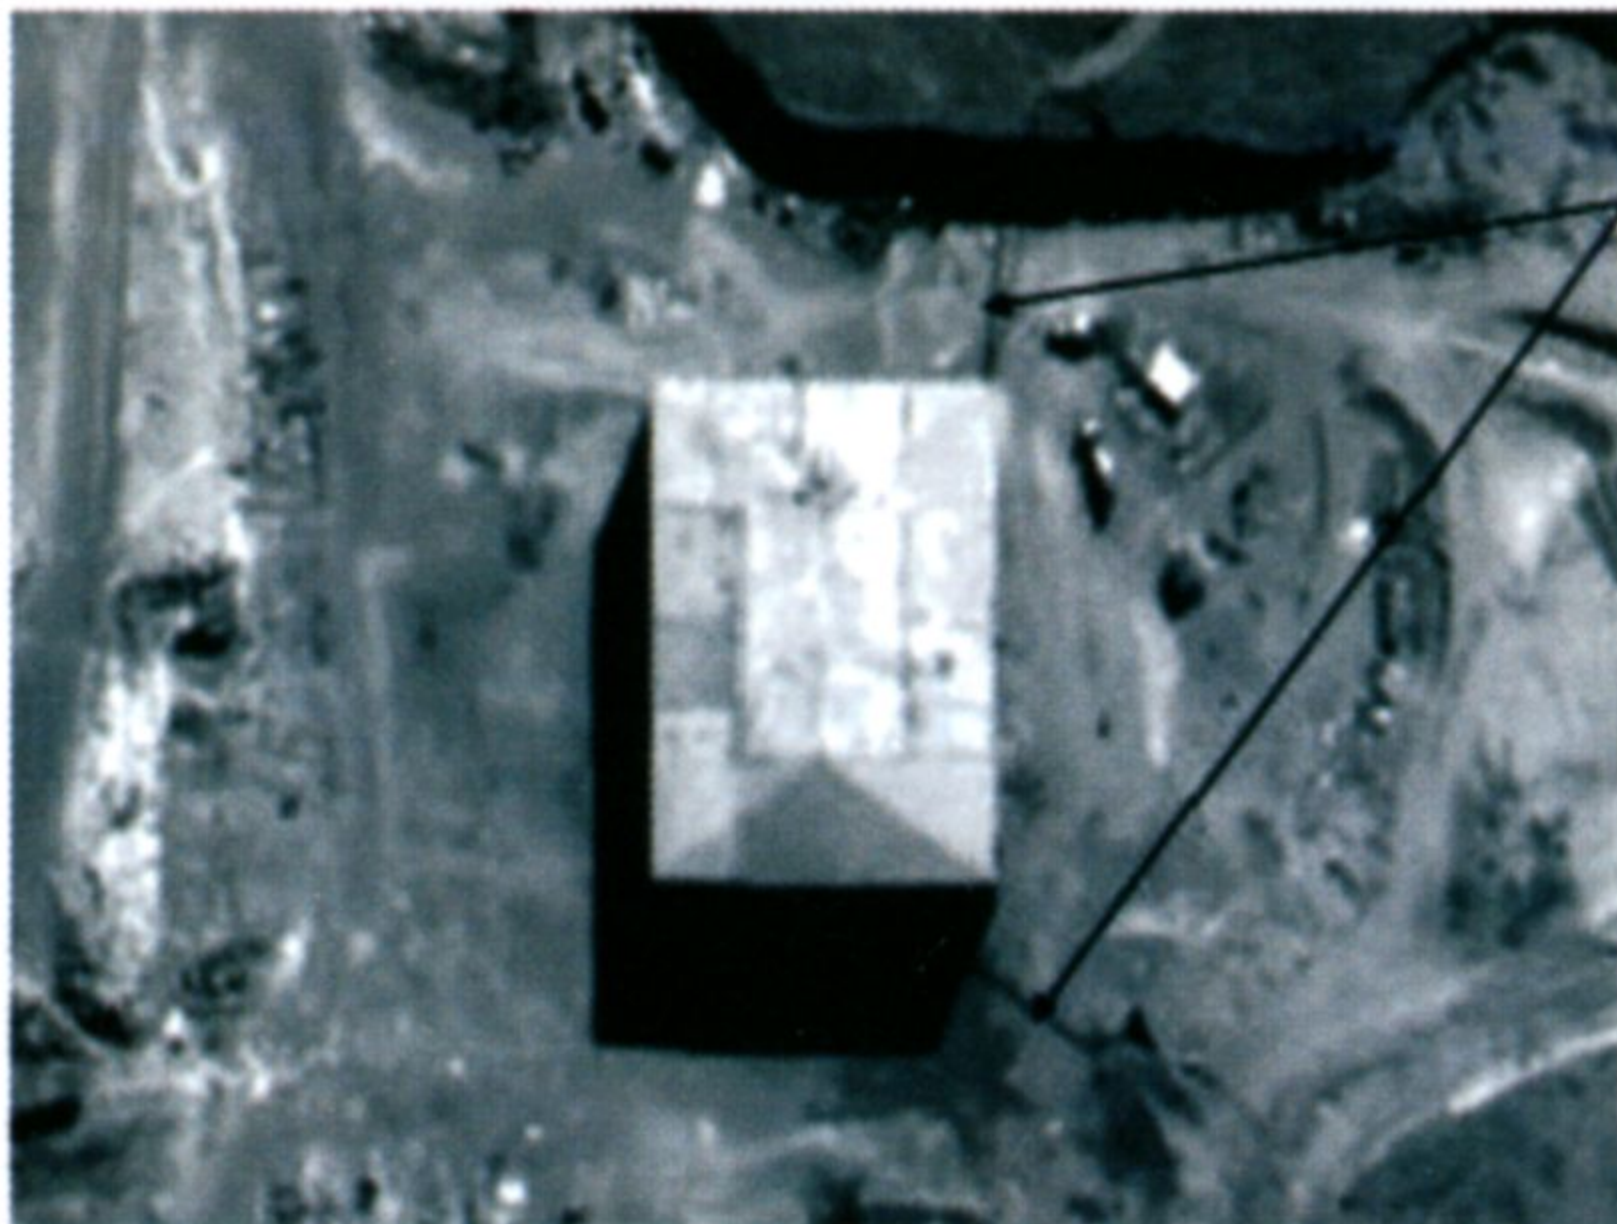
Possible  
Piping  
House

Hot water discharge pipe

NK Pipes with valve connection between  
pump house and cooling tower

Two  
small  
pipes  
hanged  
from  
surrounding  
hills

NK Pump house

شكل (٣٩) : مقارنة بين مبنى المضخات القريب من النهر وبعده عن مبنى المفاعل وكذا  
خطوط الكهرباء في الموقعين السوري والكوري

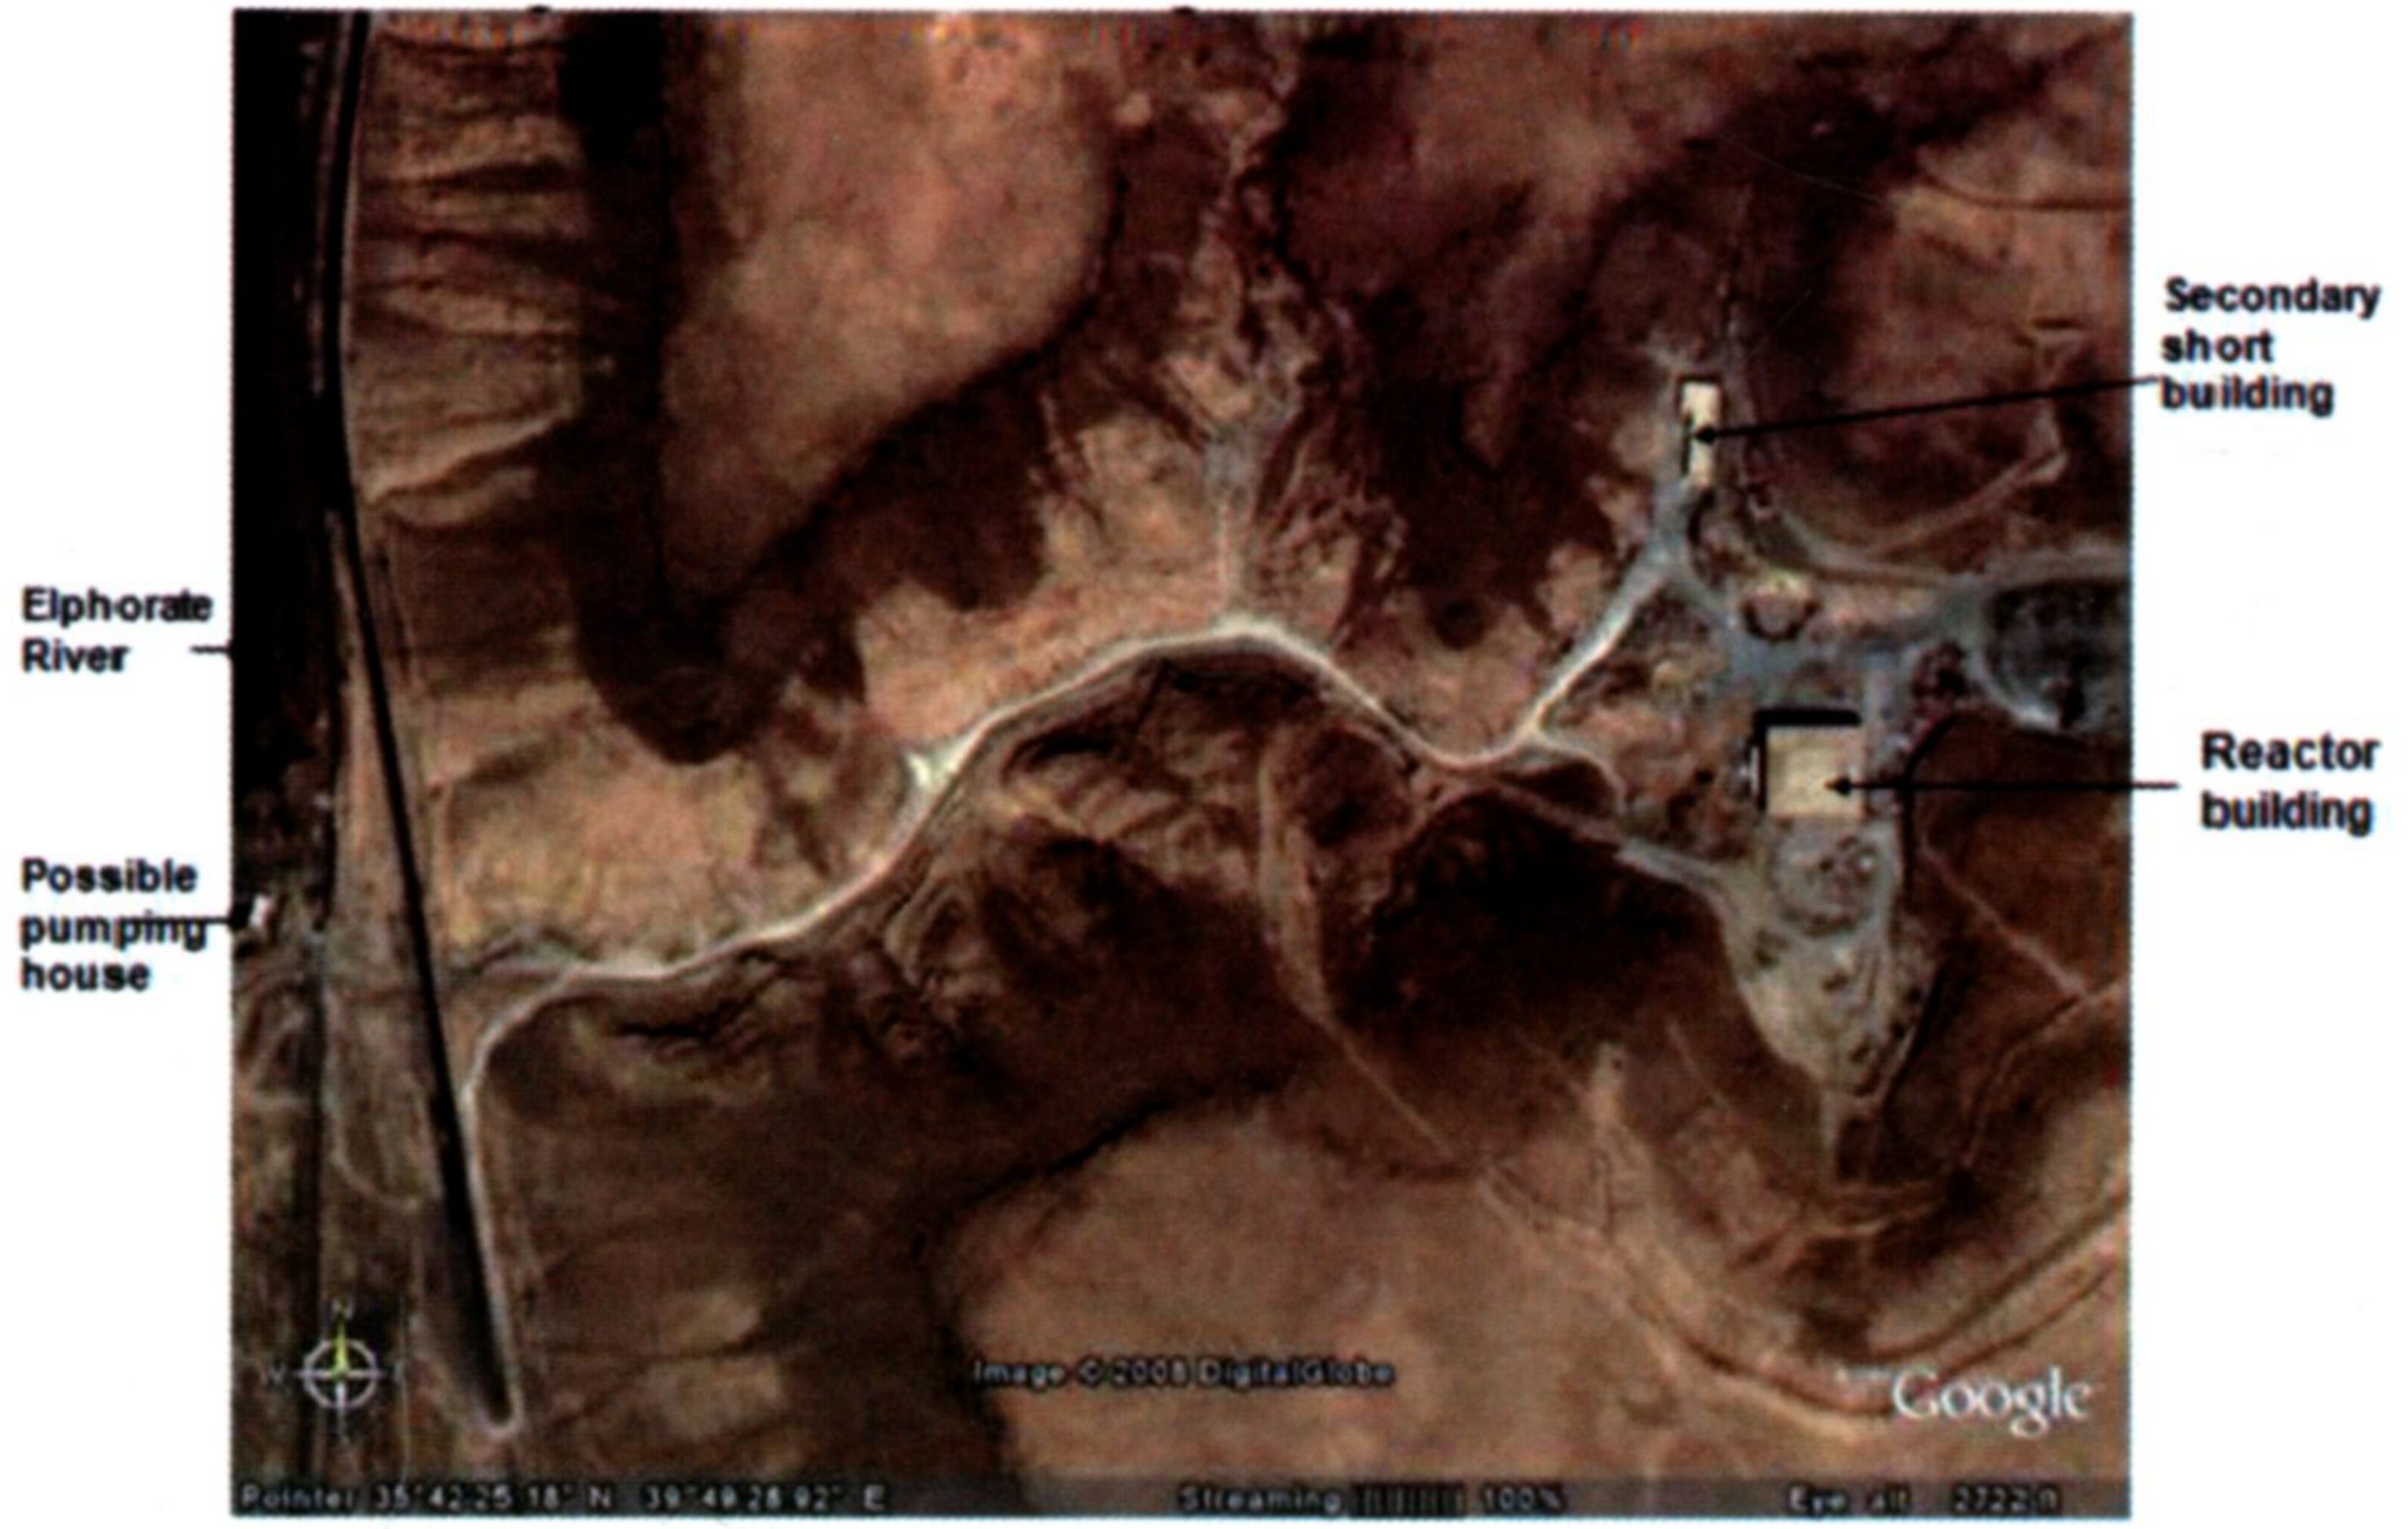
شكل (٤٠) : مبنى للمضخات على النهر بعيداً عن المبنى السورى
